レンタルします

# 携帯用小型熱画像カメラ

CPA-0170

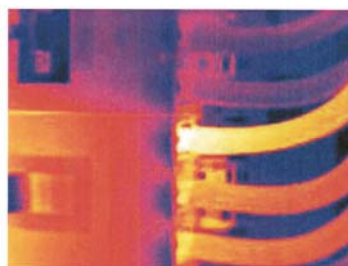
3

ケーブルとsocketの不完全な接続が原因で、ローカル温度が上昇していることを示しています。

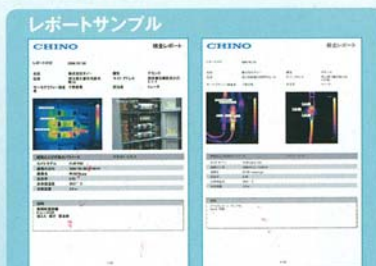
### レポートサンプル

解析スポット、ライン、ボックスエリア、アイソサーモ、断熱アラーム、露点アラームの追加や放射率などの測定条件、カラースケールなどが変更できます。PDF作成やプリントアウトもでき、簡易的なレポートが作成できます。
